## Fasadeprosjektet i Åsbråten borettslag, sommer 2020.

Styret har arbeidet med fasadeprosjektet over lengre tid. Dette er en presentasjon til andelseierne over hva vi har kommet fram til og hvorfor.

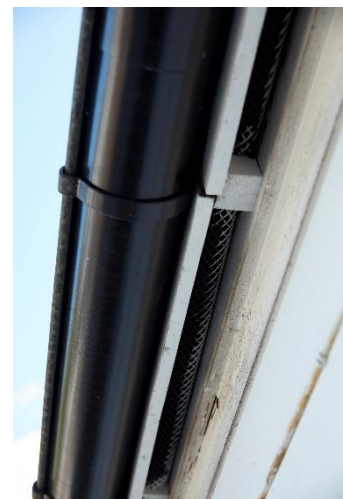
Eksisterende takskjegg er uvanlig kort. Det er en langsgående luftespalte som sørger for utluftingen av kald-loftet. Økning av tykkelsen av veggen vil fort ødelegge for denne åpningen. Under inspeksjon fant vi at mange steder var sutaket seget ned slik at det sperrer for luftespalten.

Takskjegg med luftespalte

## Konklusjon: Alle takene på småhus/rekkehus bør byttes ut nå.

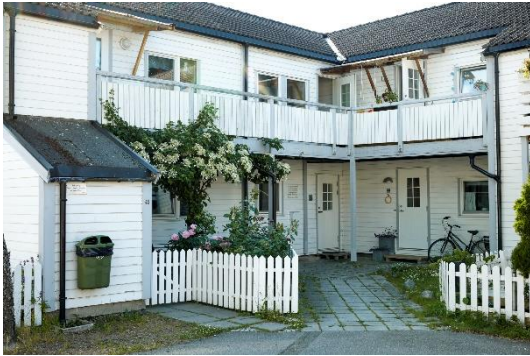
Alle resterende glasstak over trappeoppganger i småhus må rives og bygges opp igjen med tett tak. Eksisterende konstruksjon er ikke bra nok, det er en dårlig beslagsløsning.
